Rapport 2004:73

Gamlegård

En medeltida adelshuvudgård

Arkeologisk undersökning 2003
Teknisk rapport

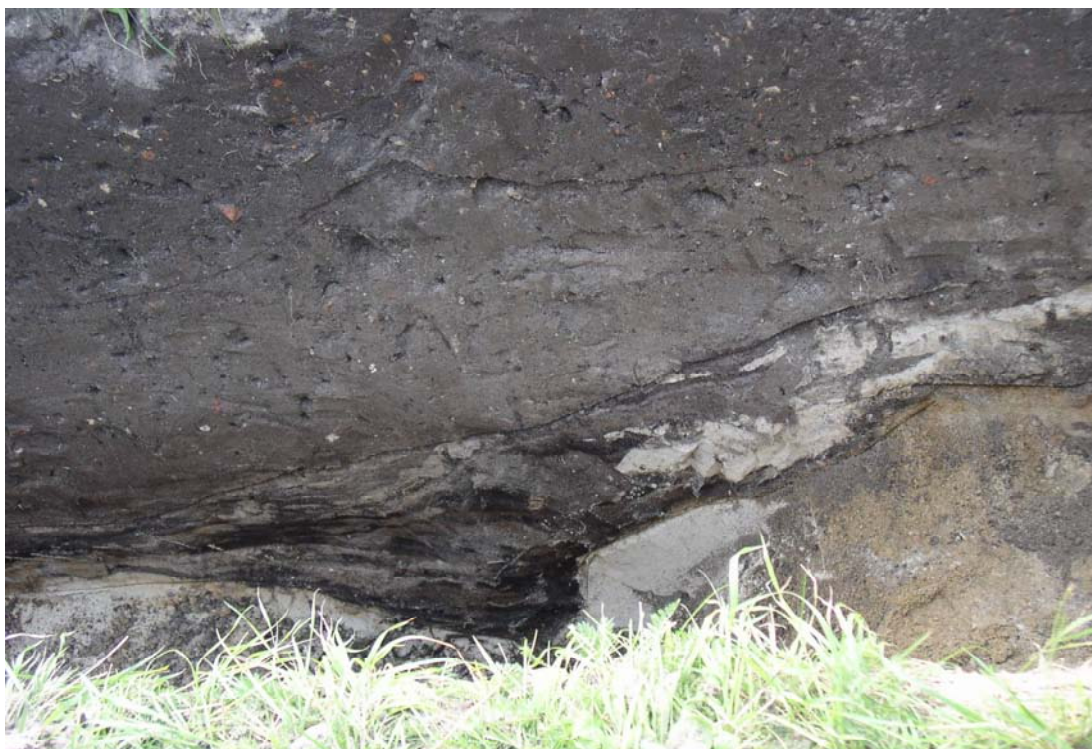
Fig 3. Sektion med vallgravens västra nedgrävningskant (mot söder).

En ganska homogen lagerbild konstaterades; gråbrun sand med tämligen mycket kalkprickar, tegelkross och träkol. Det kunde snart konstateras att det var själva vallgraven som vi grävde i och ca 1,5 meter av denna grävdes till botten (se fig 3). Bottenlagret bestod av svämmiga sediment och sandlinser. Vallgravens botten låg ca 1,4 meter under dagens marknivå, dvs på ca + 9 m.ö.h.

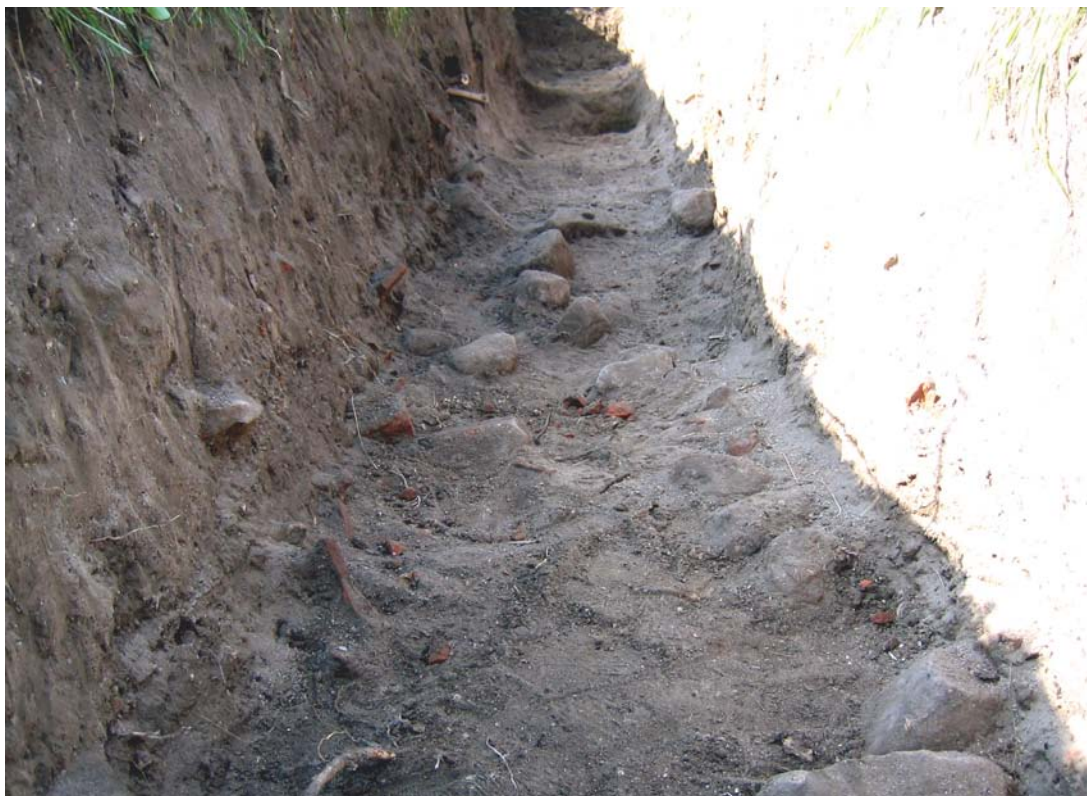
Fig 4. Stenläggning i schakt 1. Foto Lars Augustsson

Väster om denna recenta nedgrävning ändrade lagret karaktär. Förutom tegel och träkol påträffades en hel del sten i lagret. Fyndmängden ökade också. Någon tydlig struktur på lagret och dess begränsning fick vi inte. Vid ca 13 meter väst fanns förutom en gles stenläggning (se fig 4) också lera i lagret. Det rör sig om en utlagd stenläggning, och möjligen då belägen inomhus. Eftersom det är mycket svårt att klarlägga lagerbetydelsen i ett smalt schakt, valdes att spara en del av detta stenlagda parti till en ev. framtida undersökning (mellan ca 14 t.o.m 16,5 meter öst grävdes därför ej till botten). Målsättningen då bör vara att gräva en större yta där ett naturligt lagerslut kan konstateras för att få klarhet i om det är rester av ett golv eller en gårdsplaneyta. Enligt iakttagelserna från 50-talet skulle vallgraven följas av en stenläggning om 3 meter. Troligen är detta en del av samma stenläggning.

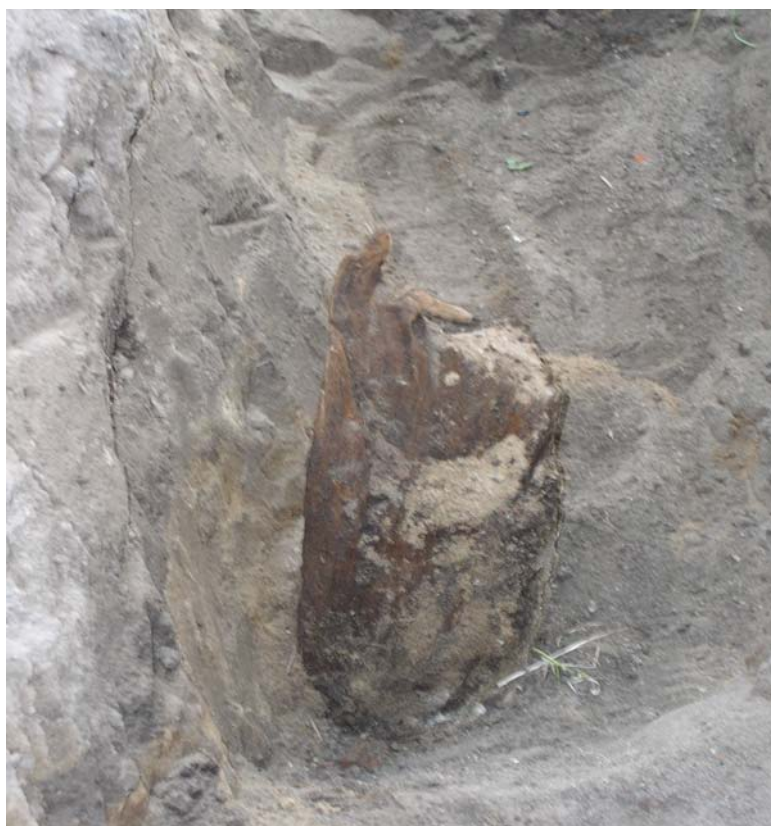
Fig 5. Nerbankad påle i schakt 2

Som ovan nämnts så begränsade plankan en stenlagd yta åt öster och en mindre svacka åt väster. Centrum av denna svacka ligger vid ca 18 meter väst och i botten av detta lager hittades resterna av en nerbankad spetsad påle (se fig 5). Pålar har tidigare hittats i samband med VA-grävning på 1950-talet, och troligen är detta ytterligare en påle i denna rad av pålar. Syftet med pålningen är ännu oklar men en rimlig tolkning, som tidigare föreslagits, är att det rör sig om pålning för grundläggning av en byggnad. På 1950-talet iaktogs även grundmurar men dylika har inte påträffats vid denna undersökning, och pålarnas funktion är därför ännu ej säkerställd. En av de pålar som påträffades på 1950-talet är dendrodaterad till 1430-tal. Den nu påträffade pålen hade för få årsringar för att med

säkerhet kunna dateras. Hans Lindersson, som gjort den dendrokronologiska analysen, har dock gjort en bedömning och utifrån denna kunnat ge en preliminär datering till år 1410 ± 10 . Det verkar alltså som om den konstruktion till vilken pålarna hör är uppförd någon gång de första decennierna av 1400-talet. Ännu vet vi dock inte med säkerhet vad det är för slags anläggning.
